Таблица 1 - Ведомость дефектов и повреждений

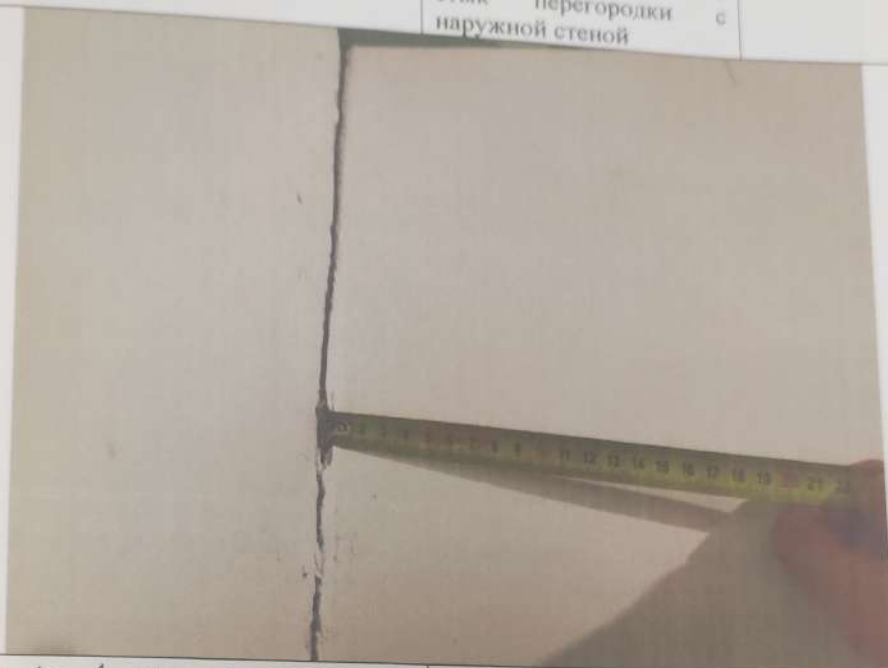
№	Наименование	Расположение	Примечания
1	Трещина $t=2 - 4$ мм на перегородке толщиной 150 мм из блоков Kerakam	1 этаж. Тамбур площадью 2.3 м ² , стык перегородки с наружной стеной

№	Наименование	Расположение	Примечания
1	Трещина $t=2-4$ мм на перегородке толщиной 150 мм из блоков Kerakam	1 этаж. Тамбур площадью 2.3 м ² , стык перегородки с наружной стеной	
	Жесткость наружной стены кирпичной общей толщиной 510 мм значительно отличается от жесткости перегородок из керамического блока. По закону концентрации напряжений [17], разрушение конструкции при дополнительной нештатной нагрузке в первую очередь происходит в местах изменения жесткости. При возникновении дополнительной нештатной динамической нагрузки от забивки свай данные места сопряжения несущих стен и перегородок наиболее подвержены восприятию дополнительных усилий, и как следствие, образованию повреждений на данных участках. О зоне влияния усилий от забивки свай на соседние постройки представлен расчет по методике ВСН 490-87. В результате расчета установлено, что жилой дом №55 попадает в зону влияния дополнительных динамических нагрузок от забивки свай.

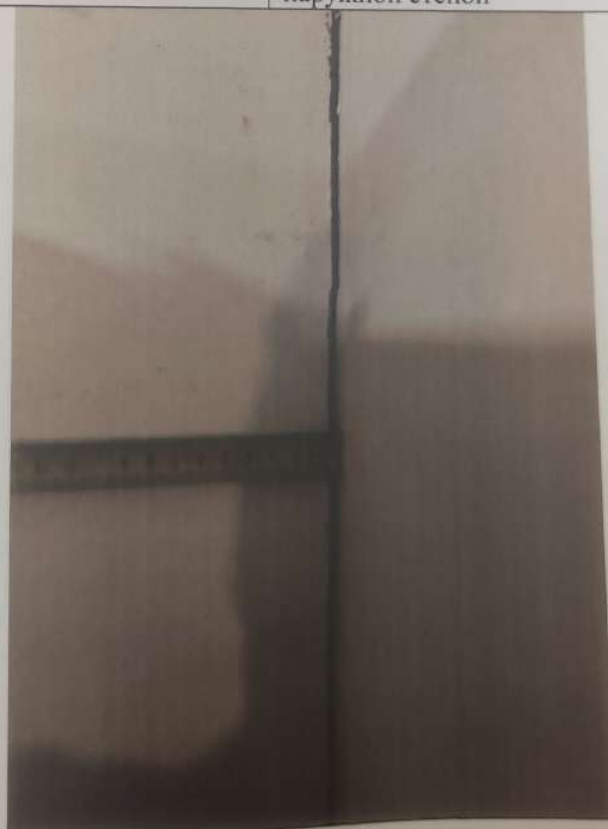
2	Трещина $t=4$ мм на перегородке толщиной 150 мм из блоков Kerakam	1 этаж. Коридор площадью 8.2 м ² , стык перегородки с наружной стеной	
---	---	---	--

2	Трещина $t=4$ мм на перегородке толщиной 150 мм из блоков Kerakam	1 этаж. Коридор площадью 8.2 м ² , стык перегородки с наружной стеной	
	Жесткость наружной стены кирпичной общей толщиной 510 мм значительно отличается от жесткости перегородок из керамического блока. По закону концентрации напряжений [17], разрушение конструкции при дополнительной нештатной нагрузке в первую очередь происходит в местах изменения жесткости. При возникновении дополнительной нештатной динамической нагрузки от забивки свай данные места сопряжения несущих стен и перегородок наиболее подвержены восприятию дополнительных усилий, и как следствие, образованию повреждений на данных участках. О зоне влияния усилий от забивки свай на соседние постройки представлен расчет по методике ВСН 490-87. В результате расчета установлено, что жилой дом №55 попадает в зону влияния дополнительных динамических нагрузок от забивки свай.

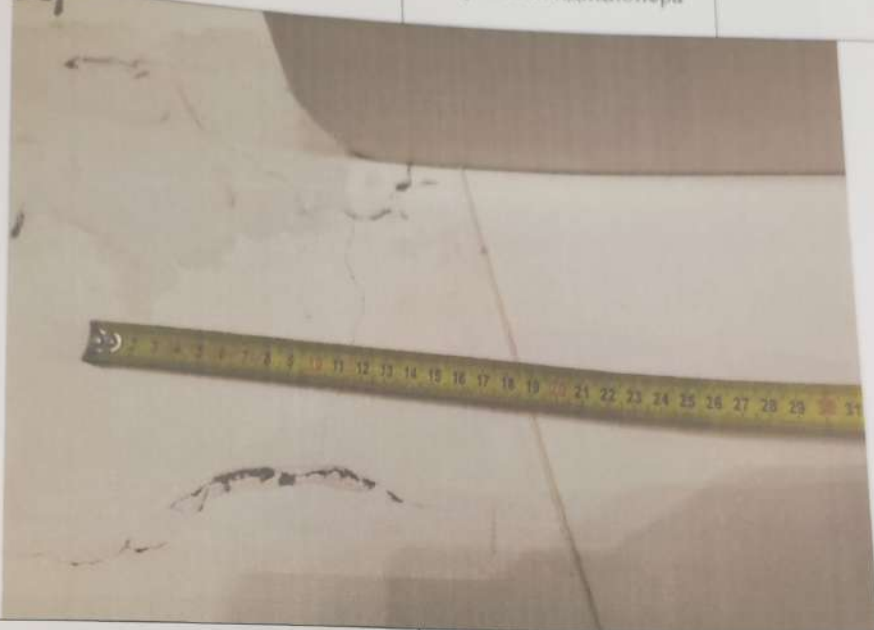
3	Трещина волосяная (толщиной менее 1 мм) длиной 200 мм в месте расположения штробы под трассу кондиционера	1 этаж. Коридор площадью 8.2 м², трасса кондиционера

3	Трещина волосая (толщиной менее 1 мм) длиной 200 мм в месте расположения штробы под трассу кондиционера	1 этаж. Коридор площадью 8.2 м ² , трасса кондиционера	
	Данная трещина не сквозная, имеет короткую длину. Под данной трещиной проложен участок трассы кондиционера. Причина образования данной трещины усадка толстого слоя шпаклевки после затирки штробы от трассы кондиционера. Данный дефект не связан со строительными работами на участке с КН 63:01:063006:1689.		
4	Следы протечек в зоне вентиляционного канала, пятно на площади 900х650 мм	1 этаж. Помещение площадью 18.1 кв.м в старой части здания	
	Протечки кровли в узлах соединения вентиляционного канала с покрытием связаны с нарушением герметичности данных узлов. При обследовании кровли и чердака установлено, что данные швы промазаны герметиком. Также в местах соединения вент.каналов с кровлей обнаружены отверстия.

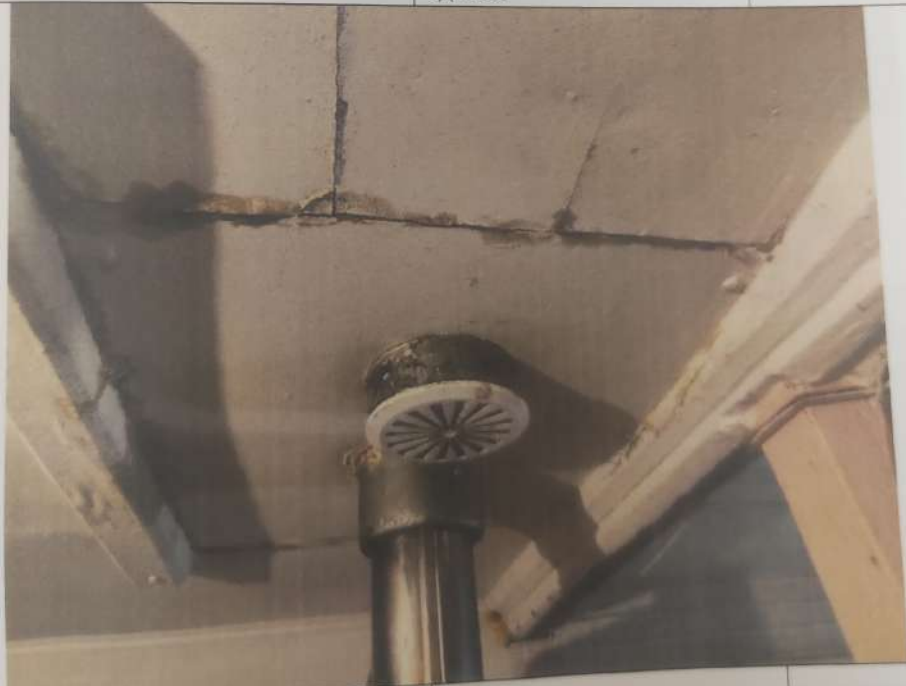
4	Следы протечек в зоне вентиляционного канала, пятно на площади 900x650 мм	1 этаж. Помещение площадью 18.1 кв.м в старой части здания

На данном основании эксперт приходит к выводу, что протечки кровли и образование пятен в помещении дома №55 образованы из-за строительных работ на участке с КН 63:01:063006:1689.

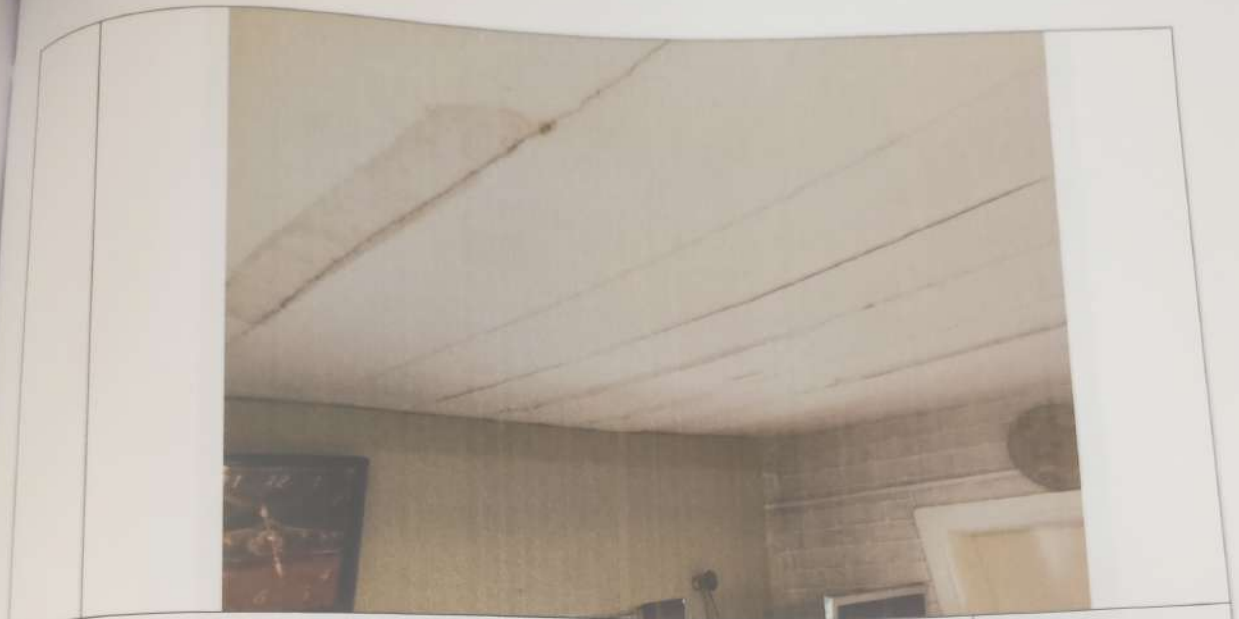
5	Отслоение шпатлевки от основания потолка на всей площади потолка, отдельными участками. (деревянный потолок выровнен шпатлевкой и окрашен)	1 этаж. Помещение площадью 18.1 кв.м в старой части здания

5	Отслоение шпатлевки от основания потолка на всей площади потолка, отдельными участками. (деревянный потолок выровнен шпатлевкой и окрашен)	1 этаж. Помещение площадью 18.1 кв.м в старой части здания	
	В помещении выполнена шпаклёвка по деревянному основанию. Шпаклевка – хрупкий отделочный материал. Основание – деревянные доски перекрытия – жестко соединении с несущими конструкциями стен. При динамических нагрузках вибрация от несущий

<p>конструкций передается на отелочный слой из шпаклевки, что приводит к его растрескиванию, отслоению от основания.</p> <p>В результате расчета установлено, что жилой дом №55 попадает в зону влияния дополнительных динамических нагрузок от забивки свай.</p> <p>На данном основании эксперт приходит к выводу, что отслоение шпаклевки в помещении дома №55 образованы из-за строительных работ на участке с КН 63:01:063006:1689.</p>	
6	<p>Следы протечек в зоне дымовой, вентиляционной трубы. Пятно на площади 300х300 мм</p>	<p>1 этаж. Помещение площадью 6,3 кв.м в старой части здания</p>
7	<p>Протечки кровли в узлах соединения вентиляционного канала с покрытием связаны с нарушением герметичности данных узлов. При обследовании кровли и чердака вент.каналов с кровлей обнаружены герметиком. Также в местах соединения Так как герметик со временем теряет свою эластичность, то при восприятии динамической нагрузки может быть подвержен хрупкому разрушению, отслоению от основания.</p> <p>В результате расчета установлено, что жилой дом №55 попадает в зону влияния дополнительных динамических нагрузок от забивки свай.</p> <p>На данном основании эксперт приходит к выводу, что протечки кровли и образование пятен в помещении дома №55 образованы из-за строительных работ на участке с КН 63:01:063006:1689.</p>	<p>1 этаж. Помещение площадью 6,3 кв.м в старой части здания</p>

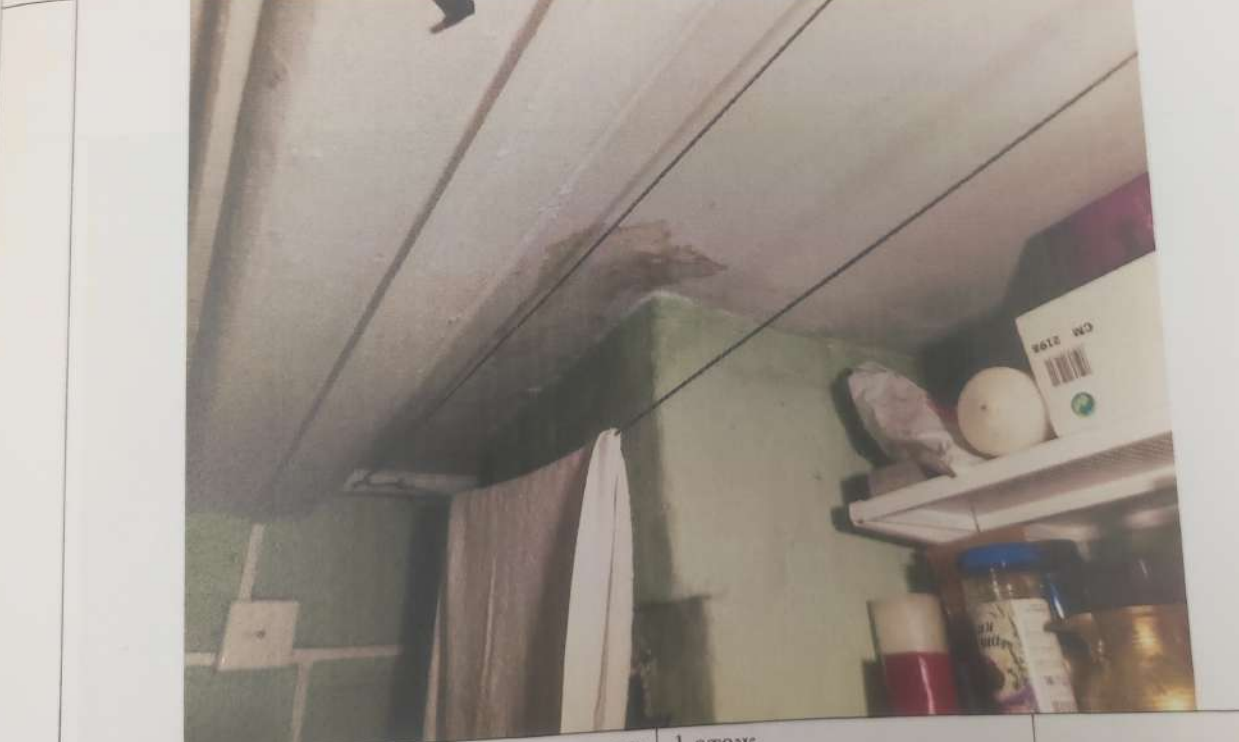
6	Следы протечек в зоне дымовой, вентиляционной трубы. Пятно на площади 300x300 мм	1 этаж. Помещение площадью 6.3 кв.м в старой части здания	
---	--	--	--

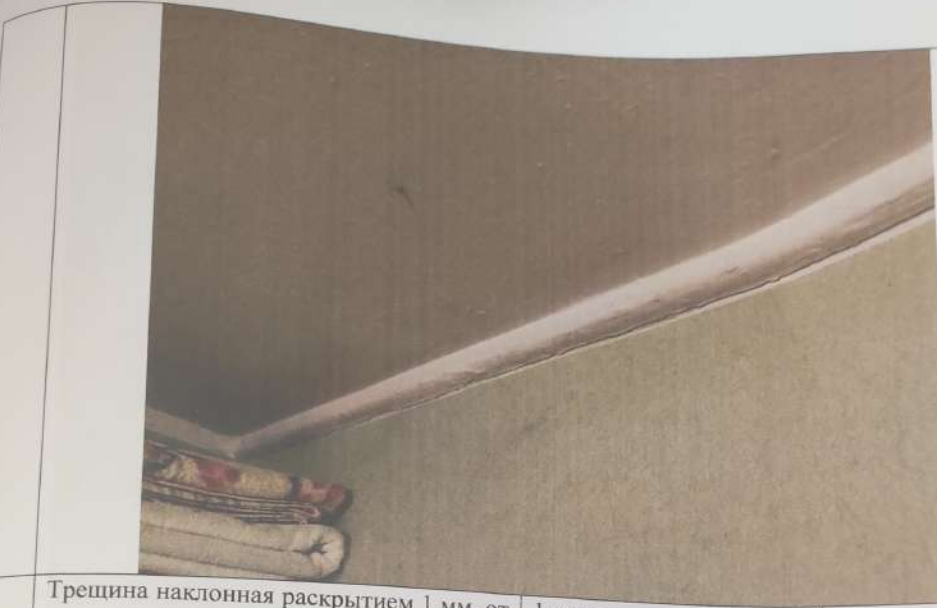
7	Отслоение потолочного плинтуса от основания. Щели от 1 до 3 мм	1 этаж. Помещение площадью 6.3 кв.м в старой части здания	
---	--	--	--

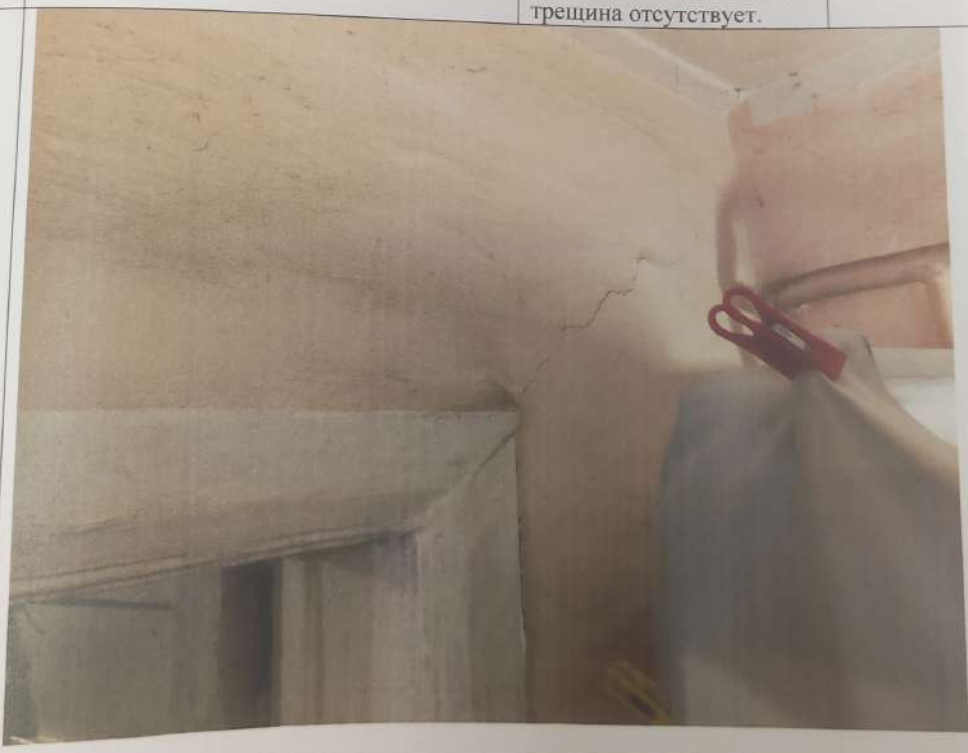
Трещина наклонная раскрытием 1 мм, от дверного проема

1 этаж.
Помещение площадью 18.1 кв.м в старой части здания.
Со стороны помещения площадь 6.3 кв.м данная трещина отсутствует.

8	<p>Отслоение потолочного плинтуса от основания. Щели от 1 до 3 мм</p>	<p>Потолочный деревянный плинтус жестко закреплен с стене. При динамических нагрузках вибрация от несущих конструкций передается на плинтус и его отелочный слой, что приводит к его растрескиванию, отслоению от основания.</p> <p>В результате расчета установлено, что жилой дом №55 попадает в зону влияния дополнительных динамических нагрузок от забивки свай.</p> <p>На данном основании эксперт приходит к выводу, что отслоение и повреждение плинтусов потолочных в помещении дома №55 образованы из-за строительных работ на участке с КН 63:01:063006:1689.</p>
	<p>Трещина наклонная раскрытием 1 мм, от дверного проема</p>	<p>1 этаж. Помещение площадью 18,1 кв.м в старой части здания. Со стороны помещения площадь 6,3 кв.м данная трещина отсутствует.</p>
	<p>Наклонная трещина образуется от неравномерной осадки здания</p> <p>Согласно документу «Пособие по обследованию строительных конструкций зданий» (издано АО «ЦНИИПРОМЗДАНИЙ», М.-2004):</p> <p>«12.3.9. При обнаружении в конструкциях надземной части здания деформаций осадочного характера (вертикальных и наклонных трещин в кирпичной кладке стен, элементов железобетонных перекрытий и покрытий, разрывов в сварных швах металлических конструкций и т.д.) устанавливается наблюдение за осадками конструкций.</p> <p>При обнаружении трещин осадочного характера в конструкциях устанавливаются, по возможности, причины их возникновения, возраст трещин, замеряется ширина раскрытия и протяженности трещин, определяется характер их раскрытия по вертикали (увеличение раскрытия кверху или к низу) и степень их опасности.»</p> <p>В данном случае давность это трещины значительна и не связана с работами по устройству свай на участке КН 63:01:063006:1689. Об этом свидетельствует тот факт, что с противоположной стороны стен отсутствует аналогичная зеркальная трещина, что обозначает что ее затерли при ремонте помещения, и впоследствии она не образовалась,</p>

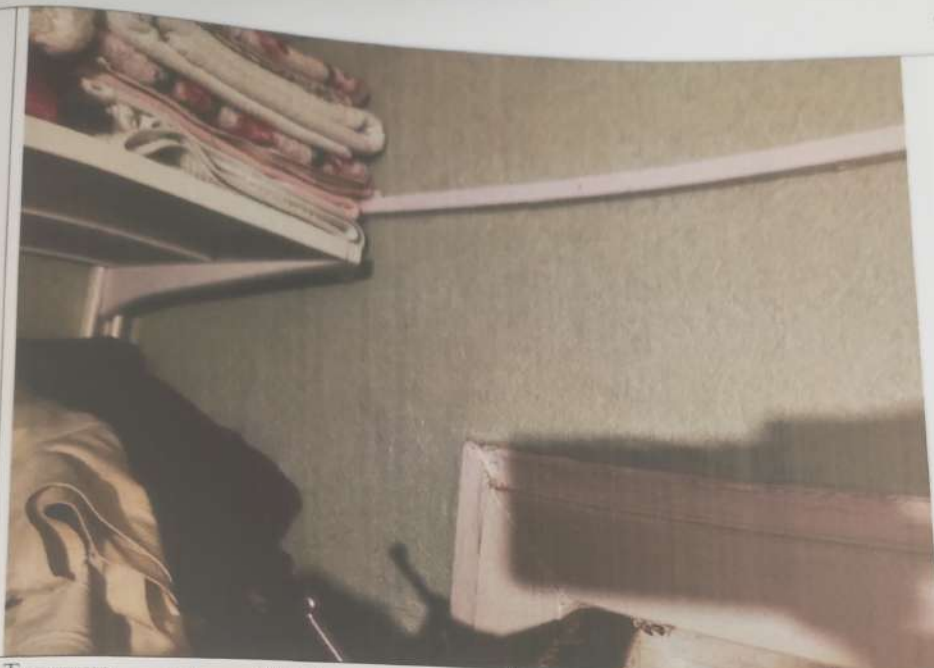
9	Трещина по стыку плинтусов раскрытием 2 мм (плинтуса шпаклеваны, окрашены)	2 этаж Помещение площадью 11.9 кв.м
---	--	---

так как осадка фундамента стабилизировалась. Данное повреждение не связано со строительными работами на участке с КН 63:01:063006:1689.	
9	Трещина по стыку плинтусов раскрытием 2 мм (плинтуса шпаклеваны, окрашены)	2 этаж Помещение площадью 11.9 кв.м
	Потолочный деревянный плинтус жестко закреплен с стене. При динамических нагрузках вибрация от несущих конструкций передается на плинтус и его отелочный слой, что приводит к его растрескиванию, отслоению от основания. В результате расчета установлено, что жилой дом №55 попадает в зону влияния дополнительных динамических нагрузок от забивки свай. На данном основании эксперт приходит к выводу, что отслоение и повреждение плинтусов потолочных в помещении дома №55 образованы из-за строительных работ на участке с КН 63:01:063006:1689.	
10	Трещина по стыку плинтусов раскрытием 1 мм (плинтуса шпаклеваны, окрашены)	2 этаж Помещение площадью 11.9 кв.м
	Потолочный деревянный плинтус жестко закреплен с стене. При динамических нагрузках вибрация от несущих конструкций передается на плинтус и его отелочный слой, что приводит к его растрескиванию, отслоению от основания. В результате расчета установлено, что жилой дом №55 попадает в зону влияния дополнительных динамических нагрузок от забивки свай. На данном основании эксперт приходит к выводу, что отслоение и повреждение плинтусов потолочных в помещении дома №55 образованы из-за строительных работ на участке с КН 63:01:063006:1689.

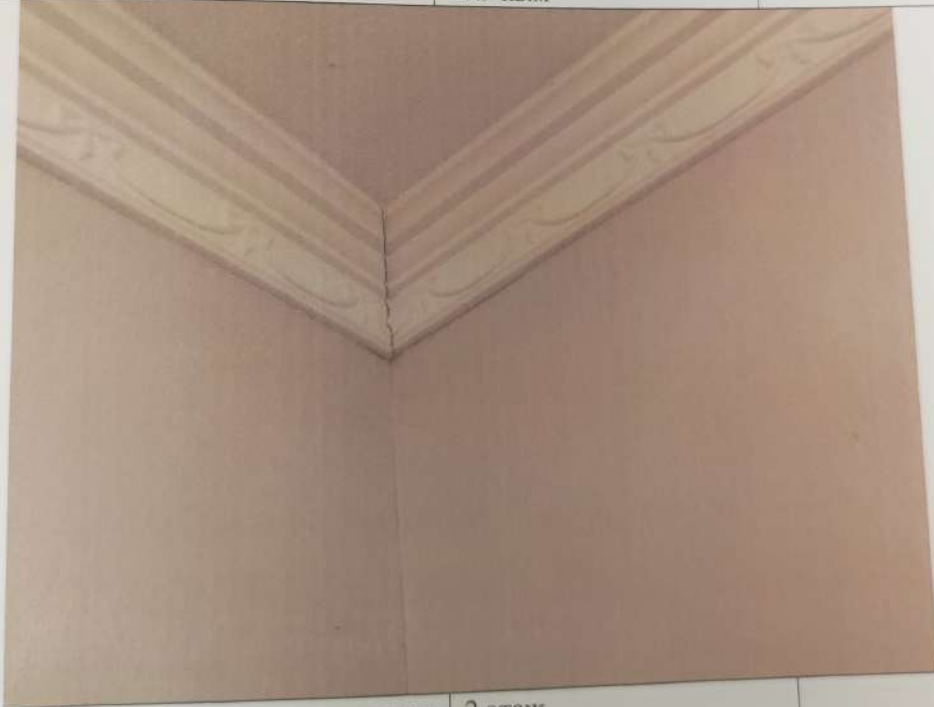
10	Трещина по стыку плинтусов раскрытием 1 мм (плинтуса шпаклеваны, окрашены)	2 этаж Помещение площадью 11.9 кв.м
----	--	---

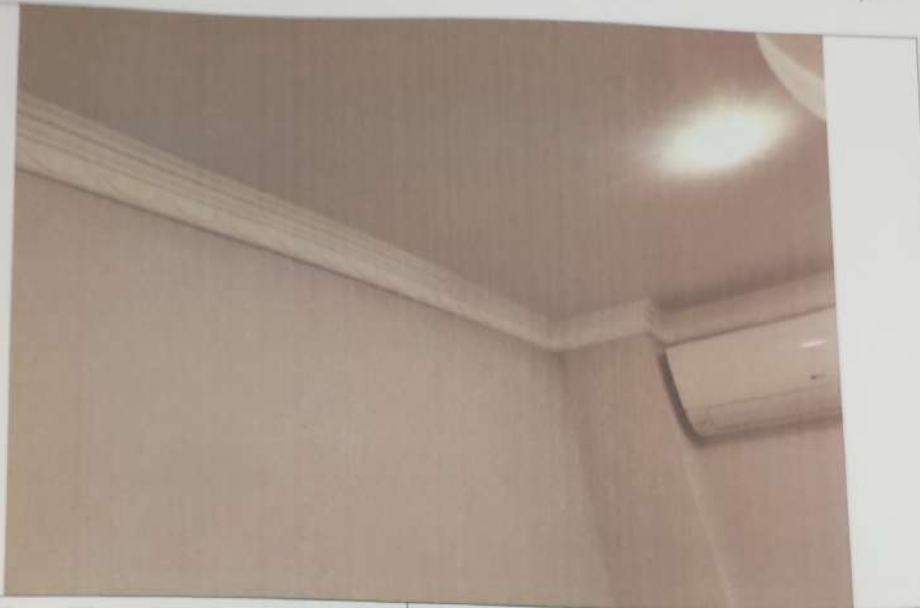
11 Трещина по стыку плинтусов раскрытием 1 мм (плинтуса шпаклеваны, окрашены)

2 этаж
Помещение площадью
11.9 кв.м

11	Трещина по стыку плинтусов раскрытием 1 мм (плинтуса шпаклеваны, окрашены)	2 этаж Помещение площадью 11.9 кв.м
	Потолочный деревянный плинтус жестко закреплен с стене. При динамических нагрузках вибрация от несущих конструкций передается на плинтус и его отелочный слой, что приводит к его растрескиванию, отслоению от основания. В результате расчета установлено, что жилой дом №55 попадает в зону влияния дополнительных динамических нагрузок от забивки свай. На данном основании эксперт приходит к выводу, что отслоение и повреждение плинтусов потолочных в помещении дома №55 образованы из-за строительных работ на участке с КН 63:01:063006:1689.	
12	Трещина по стыку перегородки и несущей стены (трещина под обоями).	2 этаж Помещение площадью 11.9 кв.м
	Жесткость наружной стены кирпичной общей толщиной 510 мм значительно отличается от жёсткости каркасных перегородок. По закону концентрации напряжений [17], разрушение конструкции при дополнительной непроектной нагрузке в первую очередь происходит в местах изменения жесткости. При возникновении дополнительной непроектной динамической нагрузки от забивки свай данные места сопряжения несущих стен и перегородок наиболее подвержены восприятию дополнительных усилий, и как следствие, образованию повреждений на данных участках. О зоне влияния усилий от забивки свай на соседние постройки представлен расчет по методике ВСН 490-87. В результате расчета установлено, что жилой дом №55 попадает в зону влияния дополнительных динамических нагрузок от забивки свай.

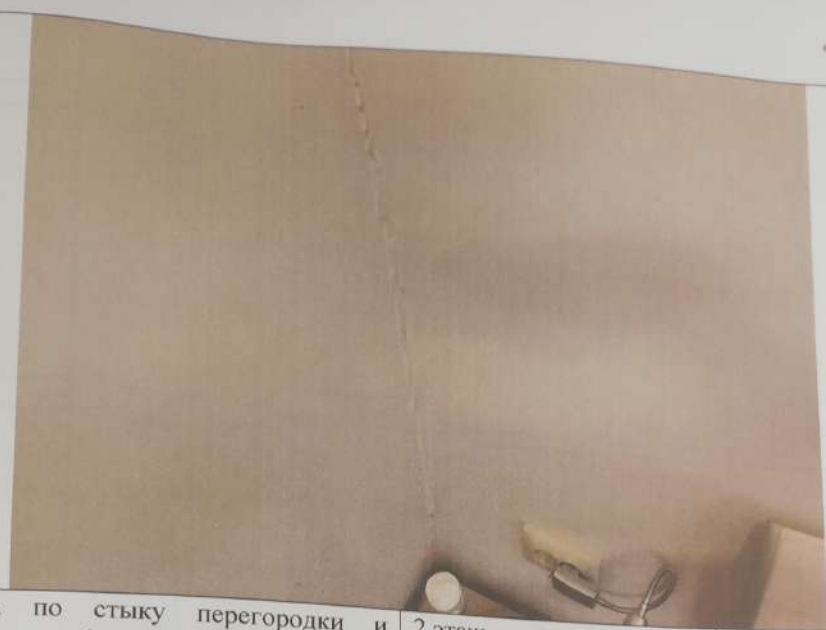
Трещина по стыку перегородки и несущей стены (трещина под обоями).

2 этаж

13	Трещина по стыку перегородки и несущей стены (трещина под обоями).	2 этаж Помещение площадью 11.9 кв.м
	Жесткость наружной стены кирпичной общей толщиной 510 мм значительно отличается от жёсткости каркасных перегородок. По закону концентрации напряжений [17], разрушение конструкции при дополнительной непроектной нагрузке в первую очередь происходит в местах изменения жесткости. При возникновении дополнительной

непроектной динамической нагрузки от забивки свай данные места сопряжения несущих стен и перегородок наиболее подвержены восприятию дополнительных усилий, и как следствие, образованию повреждений на данных участках. О зоне влияния усилий от забивки свай на соседние постройки представлен расчет по методике ВСН 490-87. В результате расчета установлено, что жилой дом №55 попадает в зону влияния дополнительных динамических нагрузок от забивки свай.
