Таблица 1 - Ведомость дефектов и повреждений

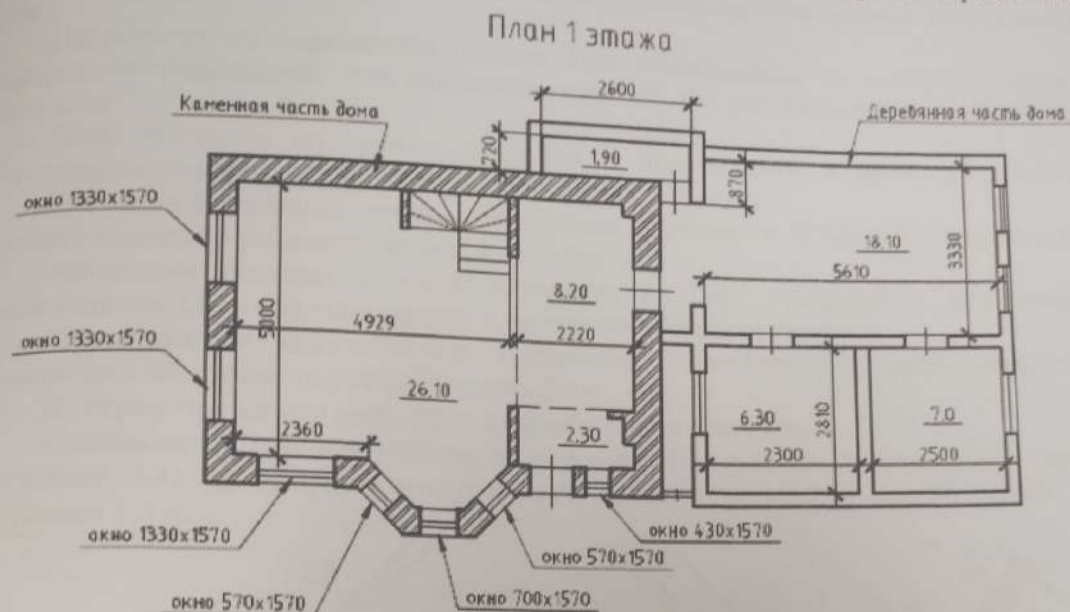
Рисунок 22 - План дома №55 в уровне 1 этажа

строительных объемов, возведенных в разное время: радиальная 55 состоит из двух
 - 1 объем: деревянная одноэтажная часть здания;
 - 2 объем: кирпичная двухэтажная с мансардой часть здания.
 Оба строительных объема объединены между собой коридором и дверным проемом
 между помещениями площадью 18.1 кв.м и 8.2 кв.м. План здания в уровне первого этажа
 показан на рисунке ниже.
